# 埼玉県三芳町倉庫火災における上階延焼メカニズムの数値解析

## Numerical Analysis on Mechanism of Upper Floor Spread of Warehouse Fire in Miyoshi-machi, Saitama Prefecture

○ 阿部伸之, 消防研, 東京都調布市深大寺東町 4-35-3, E-mail: abe@fri.go.jp  
Nobuyuki ABE, National Research Institute of Fire and Disaster, 4-53-3 Jindaiji-higashimachi, Chofu-shi, Tokyo, Japan

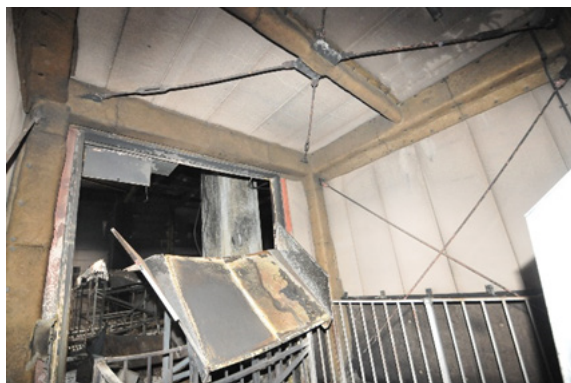
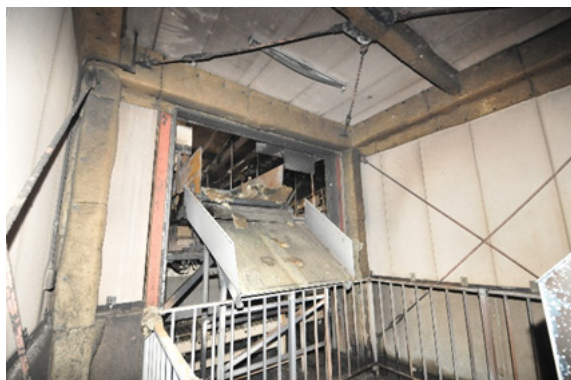
Fig. 3 Openings viewing from the inside of the west-side dovecote.

Fig.3は、火災現場における2階西側ハト小屋の内部から見た西面開口部及び東面開口部である。西面開口部の方が東面開口部に比べて強く加熱されている理由が不明であった。

Fig. 12 及び Fig. 13 は、2 階西側ハト小屋の西面及び東面開口部中央における 10 秒間移動平均水平方向速度  $v$  及び 10 秒間移動平均ガス温度の鉛直 ( $z$ ) 方向分布である。ここで、水平方向速度の正負について、西面開口部では負の速度、東面開口部では正の速度がハト小屋から熱気流や火炎が噴き出す方向である。また、高さ  $z=8.0$  m は 2 階床面の高さである。東側開口部の水平方向速度  $v$  は西側開口部のそれと比べて、 $z=9.8$  m (床から高さ 1.8 m) で速度が低い傾向にあり、例えば出火 6 分ではおよそ 2 m/s 噴き出しが弱い。西面開口部のガス温度は、出火 4~8 分、特に 4~5 分において、東面開口部のガス温度よりも 900°C 程度の高温になる。西面開口部の方が東面開口部に比べて強く加熱されている状況 (Fig. 3) を計算で確認することができた。

以上より、上階延焼メカニズムとしては、2 階西側ハト小屋の西面開口部の直下に 1 階破材室の壁面があり東面開口部の直下にはそれがないことから、壁面に火炎が沿って火災進展する所謂コアンダ効果が原因である。本来 2 階西側ハト小屋の天井中央で上昇する熱気流が分岐し天井流として西面及び東面開口部から均等に火炎が噴き出すところ、熱気流の分岐点が生じる西面開口部寄りになることから、分岐点からの火炎の長さが同じであると仮定すると、分岐点から遠い東面開口部よりも近い西面開口部からの火炎の高さの大きい火炎が噴き出すことになる。

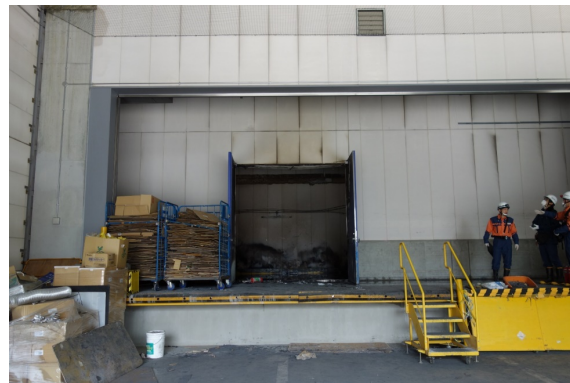
Fig. 5 Around the doorway of the used paper storage room.

Fig.5は、火災現場における1階破材室の出入り口周辺の様子である。出入り口の室外部の垂れ壁に焼けの跡が確認できるものの、室外部周辺に煤が付着している様子が確認できない理由が不明であった。

熱気流が流出する速度は増加していく。火災現場において、出入り口の室外部の垂れ壁に焼けの跡が確認できるものの、室外部周辺に煤が付着している様子が確認できない理由が、出入り口が給気役割を担っていたことを計算結果から確認できた。

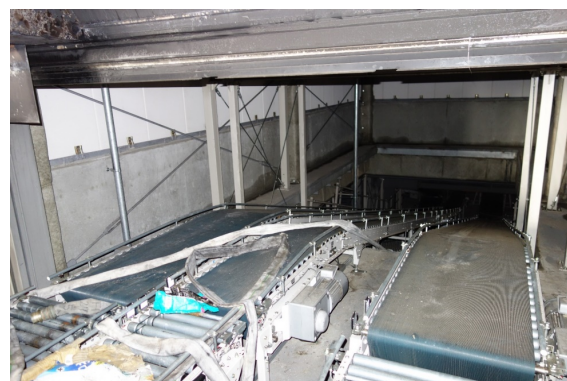
Fig. 6 Inside of the east-side dovecote.

Fig.6は、火災現場における2階東側ハト小屋の内部の様子である。2階全体は一樣に焼損しているものの、このハト小屋内部には焼けや煤が付着している様子が確認できない理由が不明であった。

Fig. 19 は、2 階東側ハト小屋の開口部における 10 秒間移動平均水平成分速度  $u$  の鉛直 ( $z$ ) 方向分布である。1 階から東側ハト小屋を經由して 2 階へ新鮮空気が流入しており、時間の経過と共に流速が大きくなる。実際の火災において、比較的閉鎖された中でも燃焼が維持できたのはこの空気の流れが寄与したことも一因と考える。火災現場において、東側ハト小屋の内部が煙による汚染や熱による焼損を受けていないので、東側ハト小屋開口部から新鮮空気が供給されていることと計算結果が一致する。

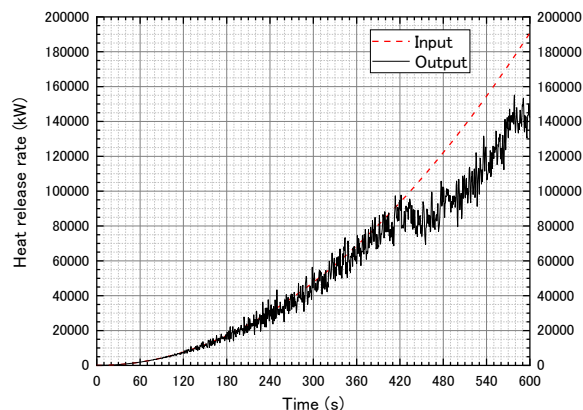
Fig. 17 Comparison with the input heat release rate and the output one.

Fig. 17 は入力及び出力した発熱速度である。入力した発熱速度は  $\dot{Q} = 0.53t^2$  であり、放物線を描く。出力した発熱速度は 420 秒以降に入力したそれよりも低くなり、火災室の酸素が不足している傾向が見られる。コンクリート柱の A 面及び B 面への熱流束が C 面及び D 面に比べて大きくなり始めるときの発熱速度は約 20 000 kW (20 MW) である。

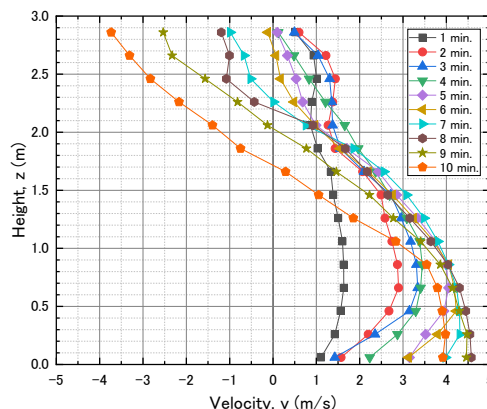
Fig. 18 Moving averaged horizontal velocity  $v$  for 10 seconds at the doorway of the used paper storage room (fire room). (Floor height of 1st floor,  $z=0.0$  m)

Fig. 18 は、1 階破材室の出入り口における 10 秒間移動平均水平成分速度  $v$  の鉛直 ( $z$ ) 方向分布である。出火から 5 分までは、破材室内に新鮮空気が流入している。出火 6 分から 10 分にかけて、新鮮空気の流入は継続するものの、出入り口上方から破材室から
